Acker- und Gemüsebauerndorf mittlerer Grösse an der Grenze zum Kanton Freiburg. Einfaches Siedlungsgefüge: gekrümmter Hauptgassenraum mit seitlich angelagerten Hosteten ohne hierarchische Unterschiede. Eines der ursprünglichsten Bauerndörfer der Region.

Dorf

ISOS
Inventar der schützenswerten Ortsbilder
der Schweiz

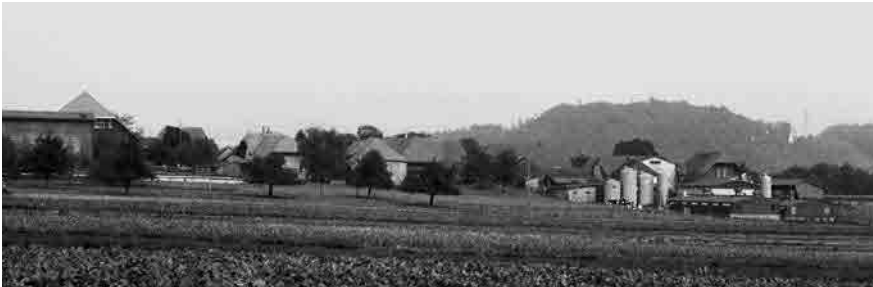
| Art | Nummer | Benennung | Aufnahmekategorie | Räumliche Qualität | Arch. hist. Qualität | Bedeutung | Erhaltungsziel | Hinweis | Störend | Bild-Nr. |
|---|---|--|---|---|---|---|---|---|---|---|
| G | 1 | Geschlossene bäuerliche Siedlung, gebogenes Strassendorf mit seitlichen Hofplätzen, Bauten vorwiegend 18./19. Jh. | AB | X | / | X | A | | | 1-13 |
| U-Ri | I | Flaches Wies- und Ackerland; Ortsbildvordergrund | a | | | X | a | | | 1 |
| | 0.0.12 | Grosse neuere Landwirtschaftsbauten am alten Dorfrand | | | | | | o | | 1 |

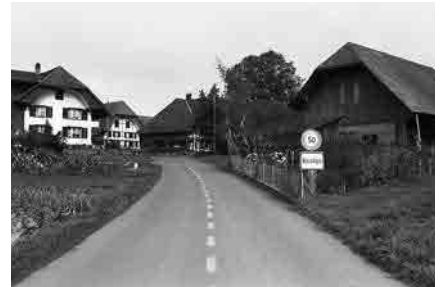
2

| Art | Nummer | Benennung | Aufnahmekategorie | Räumliche Qualität | Arch. hist. Qualität | Bedeutung | Erhaltungsziel | Hinweis | Störend | Bild-Nr. |
|---|---|--|---|---|---|---|---|---|---|---|
| | 1.0.10 | Besonders intakter und räumlich geschlossener Bereich im Unterdorf | | | | | | o | | 2-5 |
| | 1.0.11 | Dichte Folge südorientierter Giebelfronten | | | | | | o | | 2,3 |

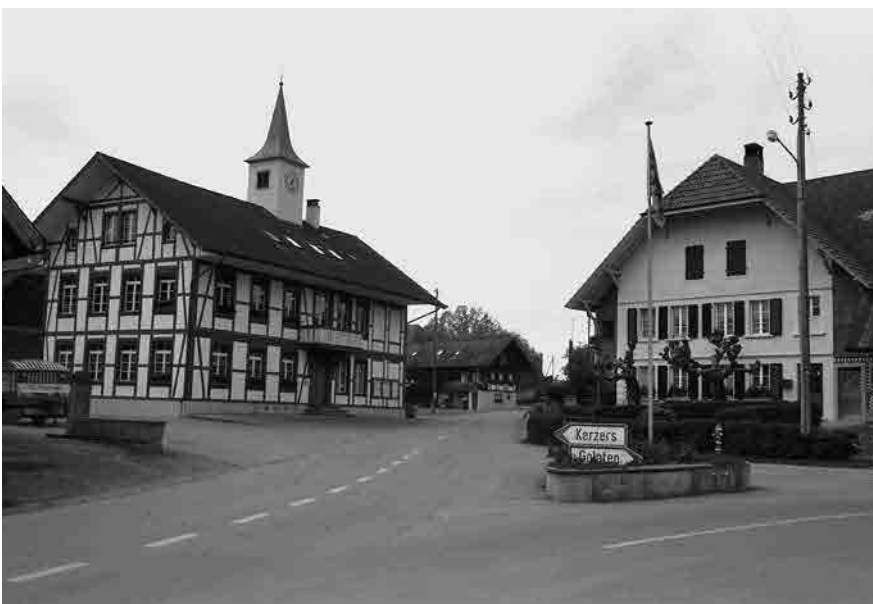
6 Schulhaus

| Art | Nummer | Benennung | Aufnahmekategorie | Räumliche Qualität | Arch. hist. Qualität | Bedeutung | Erhaltungsziel | Hinweis | Störend | Bild-Nr. |
|---|---|--|---|---|---|---|---|---|---|---|
| E | 1.0.1 | Rieg-Schulhaus mit Uhr- und Glockentürmchen, den Dorfplatz dominierend, erb. 1880 nach Brand des Vorgängerbaus | | | | X | A | | | 6,8,9 |
| | 1.0.2 | Dorfplatz, mit kleiner Verkehrsinsel und Brunnen | | | | | | o | | 6,9,10 |

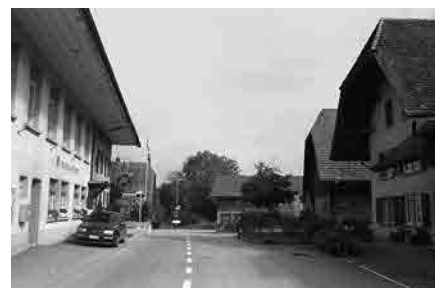
| Art | Nummer | Benennung | Aufnahmekategorie | Räumliche Qualität | Arch. hist. Qualität | Bedeutung | Erhaltungsziel | Hinweis | Störend | Bild-Nr. |
|---|---|--|---|---|---|---|---|---|---|---|
| | 1.0.7 | Gasthaus zum «Rebstock», Heimatstilbau 20. Jh. an zentraler Kreuzung | | | | | | o | | 7 |

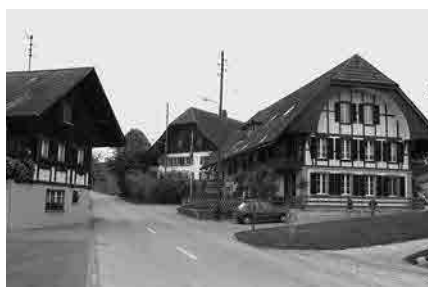
| Art | Nummer | Benennung | Aufnahmekategorie | Räumliche Qualität | Arch. hist. Qualität | Bedeutung | Erhaltungsziel | Hinweis | Störend | Bild-Nr. |
|---|---|--|---|---|---|---|---|---|---|---|
| | 1.0.6 | Grosses leer stehendes Gehöft, dringend renovationsbedürftig, da Schutzwall gegen die Einfamilienhausüberbauung | | | | | | o | | 12 |

Der verlassene Hof im Oberdorf (1.0.6) sollte dringend instand gestellt werden.

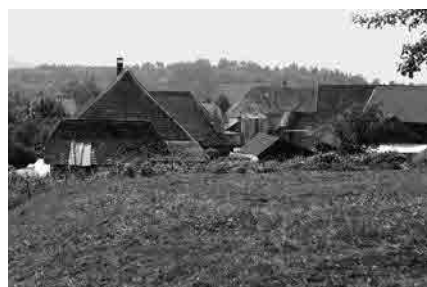
| Art | Nummer | Benennung | Aufnahmekategorie | Räumliche Qualität | Arch. hist. Qualität | Bedeutung | Erhaltungsziel | Hinweis | Störend | Bild-Nr. |
|---|---|--|---|---|---|---|---|---|---|---|
| U-Ri | III | Sanfte Mulde im Norden, Wiesland mit Obstbäumen | a | | | / | a | | | 13 |

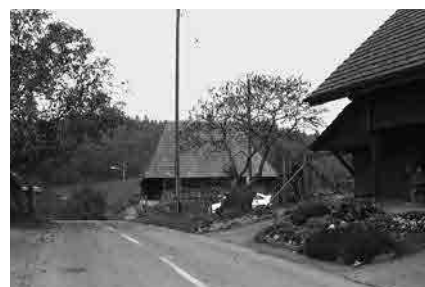
14 Taunerhäuser

| Art | Nummer | Benennung | Aufnahmekategorie | Räumliche Qualität | Arch. hist. Qualität | Bedeutung | Erhaltungsziel | Hinweis | Störend | Bild-Nr. |
|---|---|--|---|---|---|---|---|---|---|---|
| B | 0.2 | Mösli, Kleinbauern- und Taunersiedlung, E. 18./19. Jh. | AB | / | / | / | B | | | 14 |

Auf dem «Hubel» liegt, etwas abgesetzt von der übrigen Bebauung, eine Kleinbauern- und Taunerhausgruppe (B 0.2). Da die Höfe im Unterschied zur dörflichen Siedlung kaum mehr landwirtschaftlich genutzt werden, sind sie mehrfach umgebaut. Trotzdem hat das lockere Ensemble noch einigen räumlichen und siedlungsgeschichtlichen Wert; auch in der Ansicht vom Saanetal her sind seine Häuser für das Ortsbild von Bedeutung.
